تراثا القوي بين التحدي والاستجابة

مجلدات ١٩٨٢-١٩٨٥ م

تراثنا القومي بين التحدى والاستجابة منجزات ١٩٨٢-١٩٨٥م

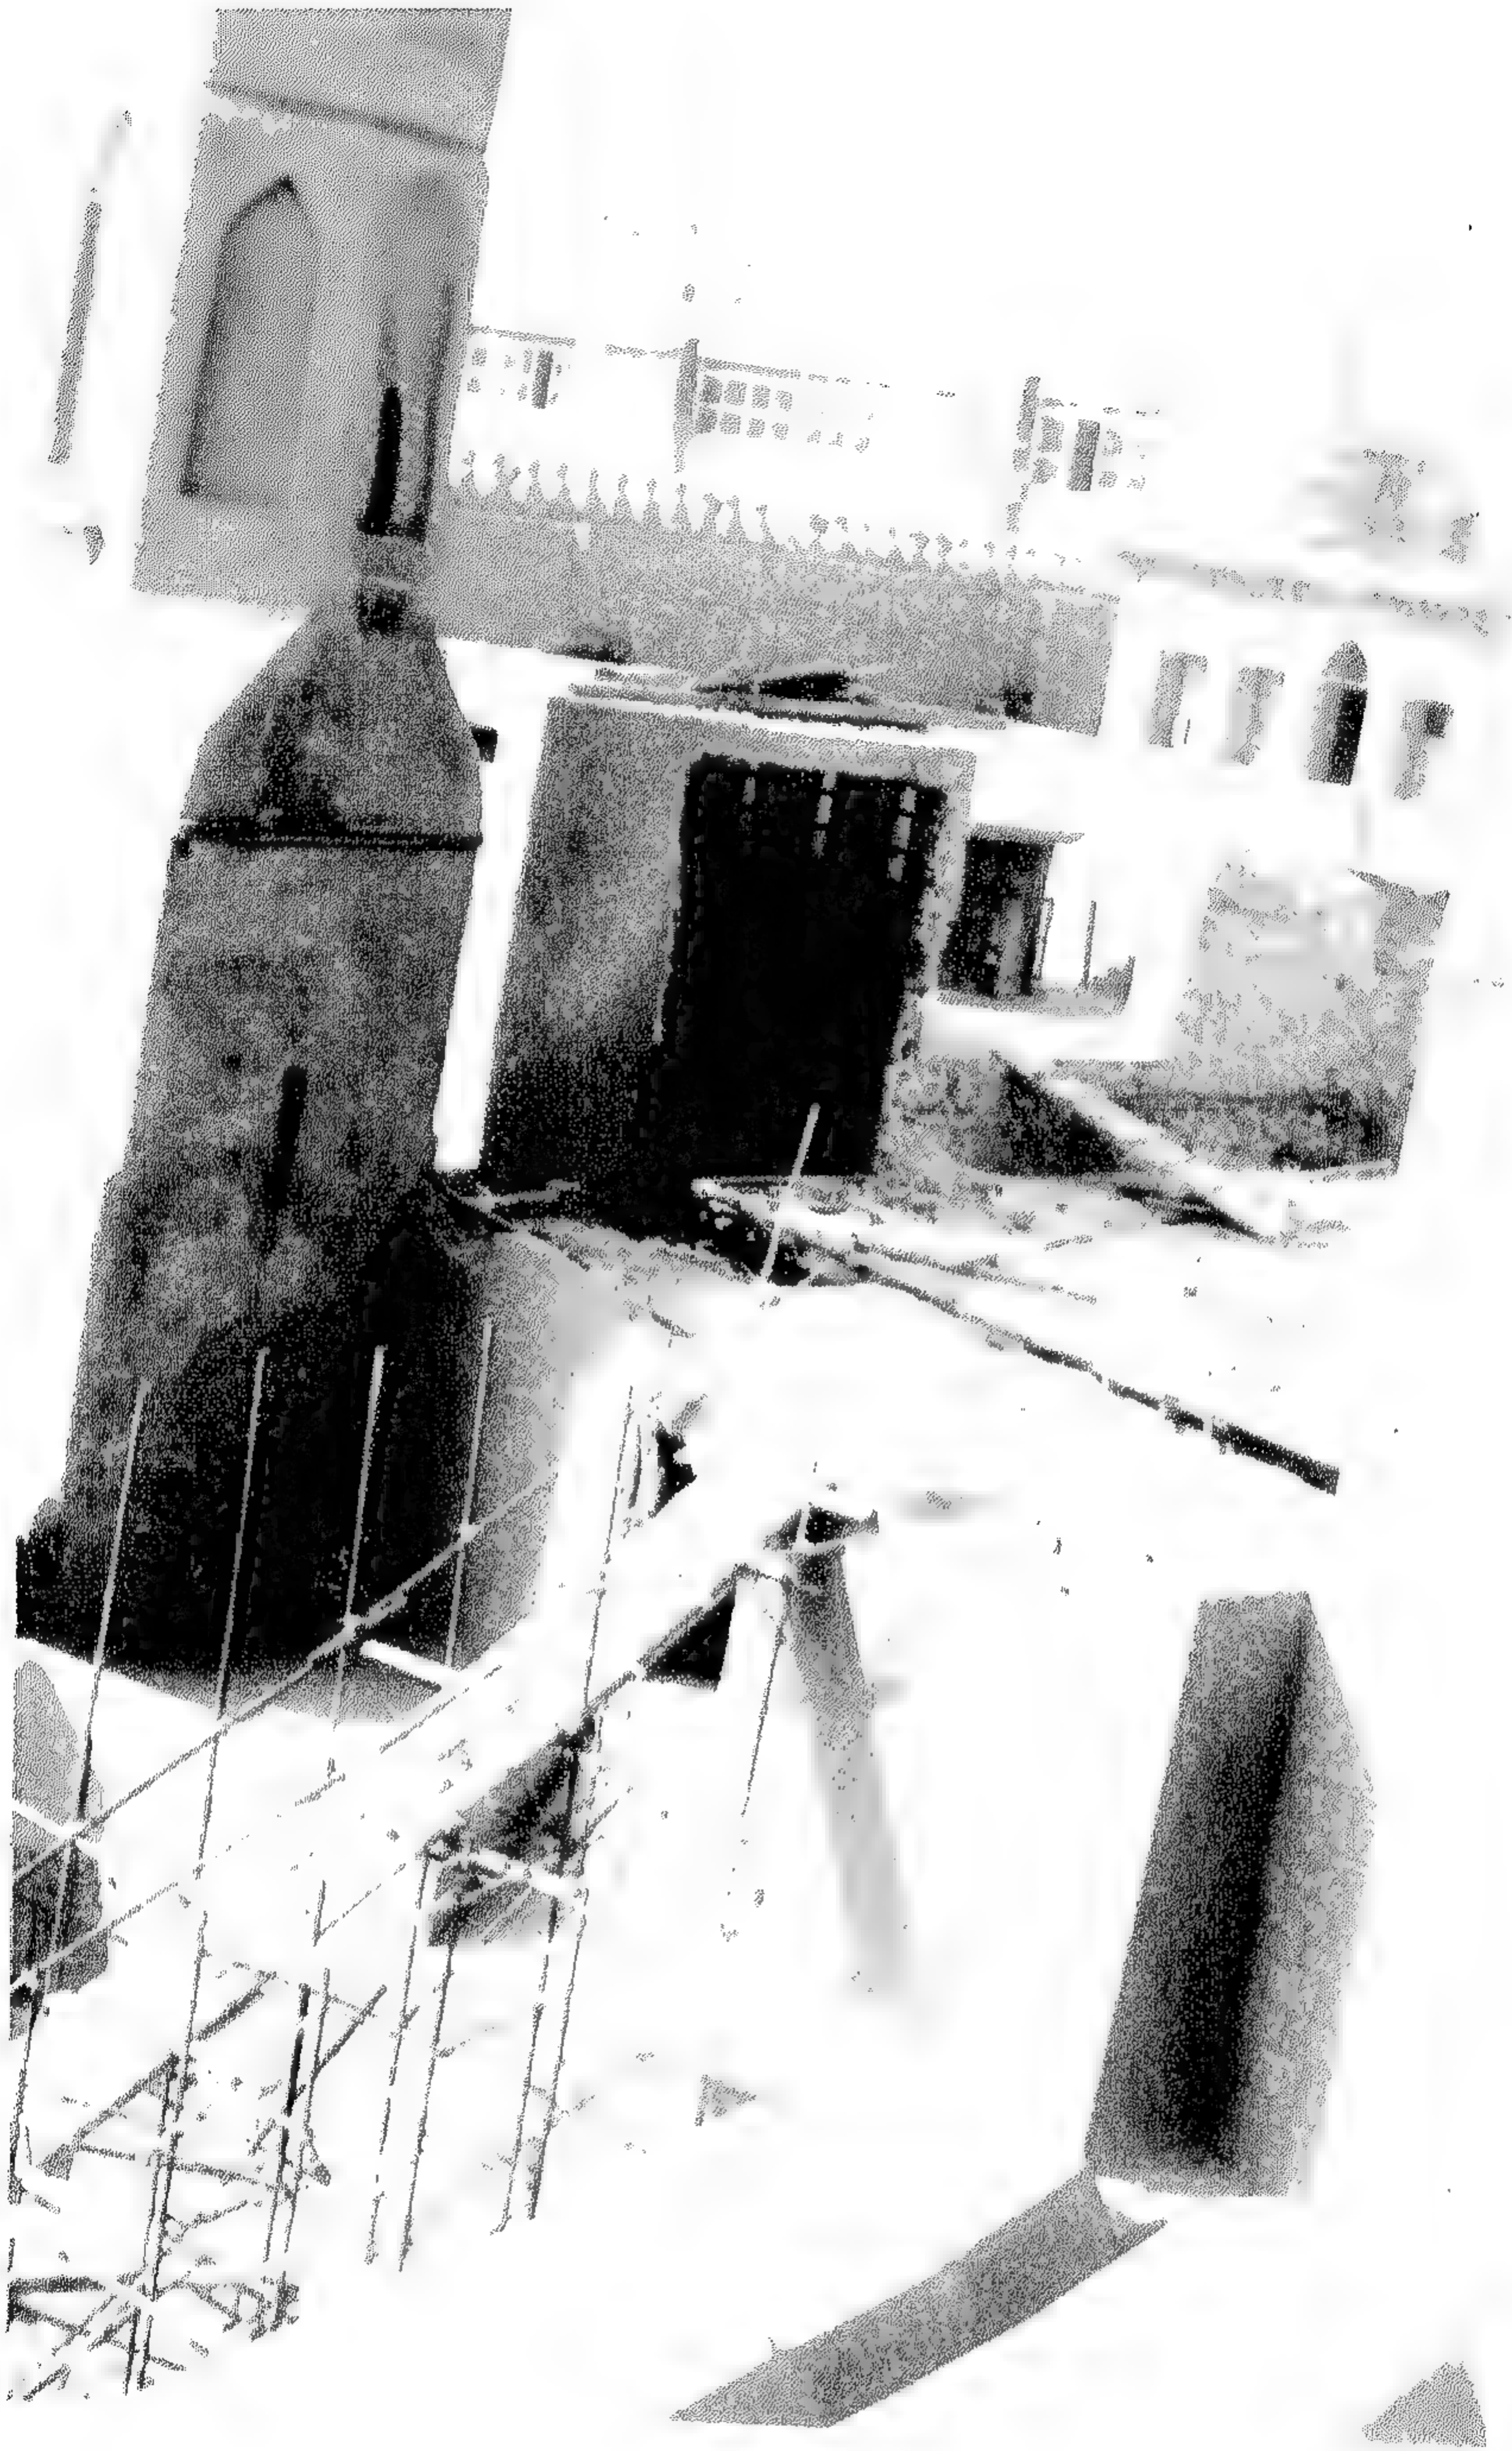
موضع قبة المشهد الحسيني بعد فكها

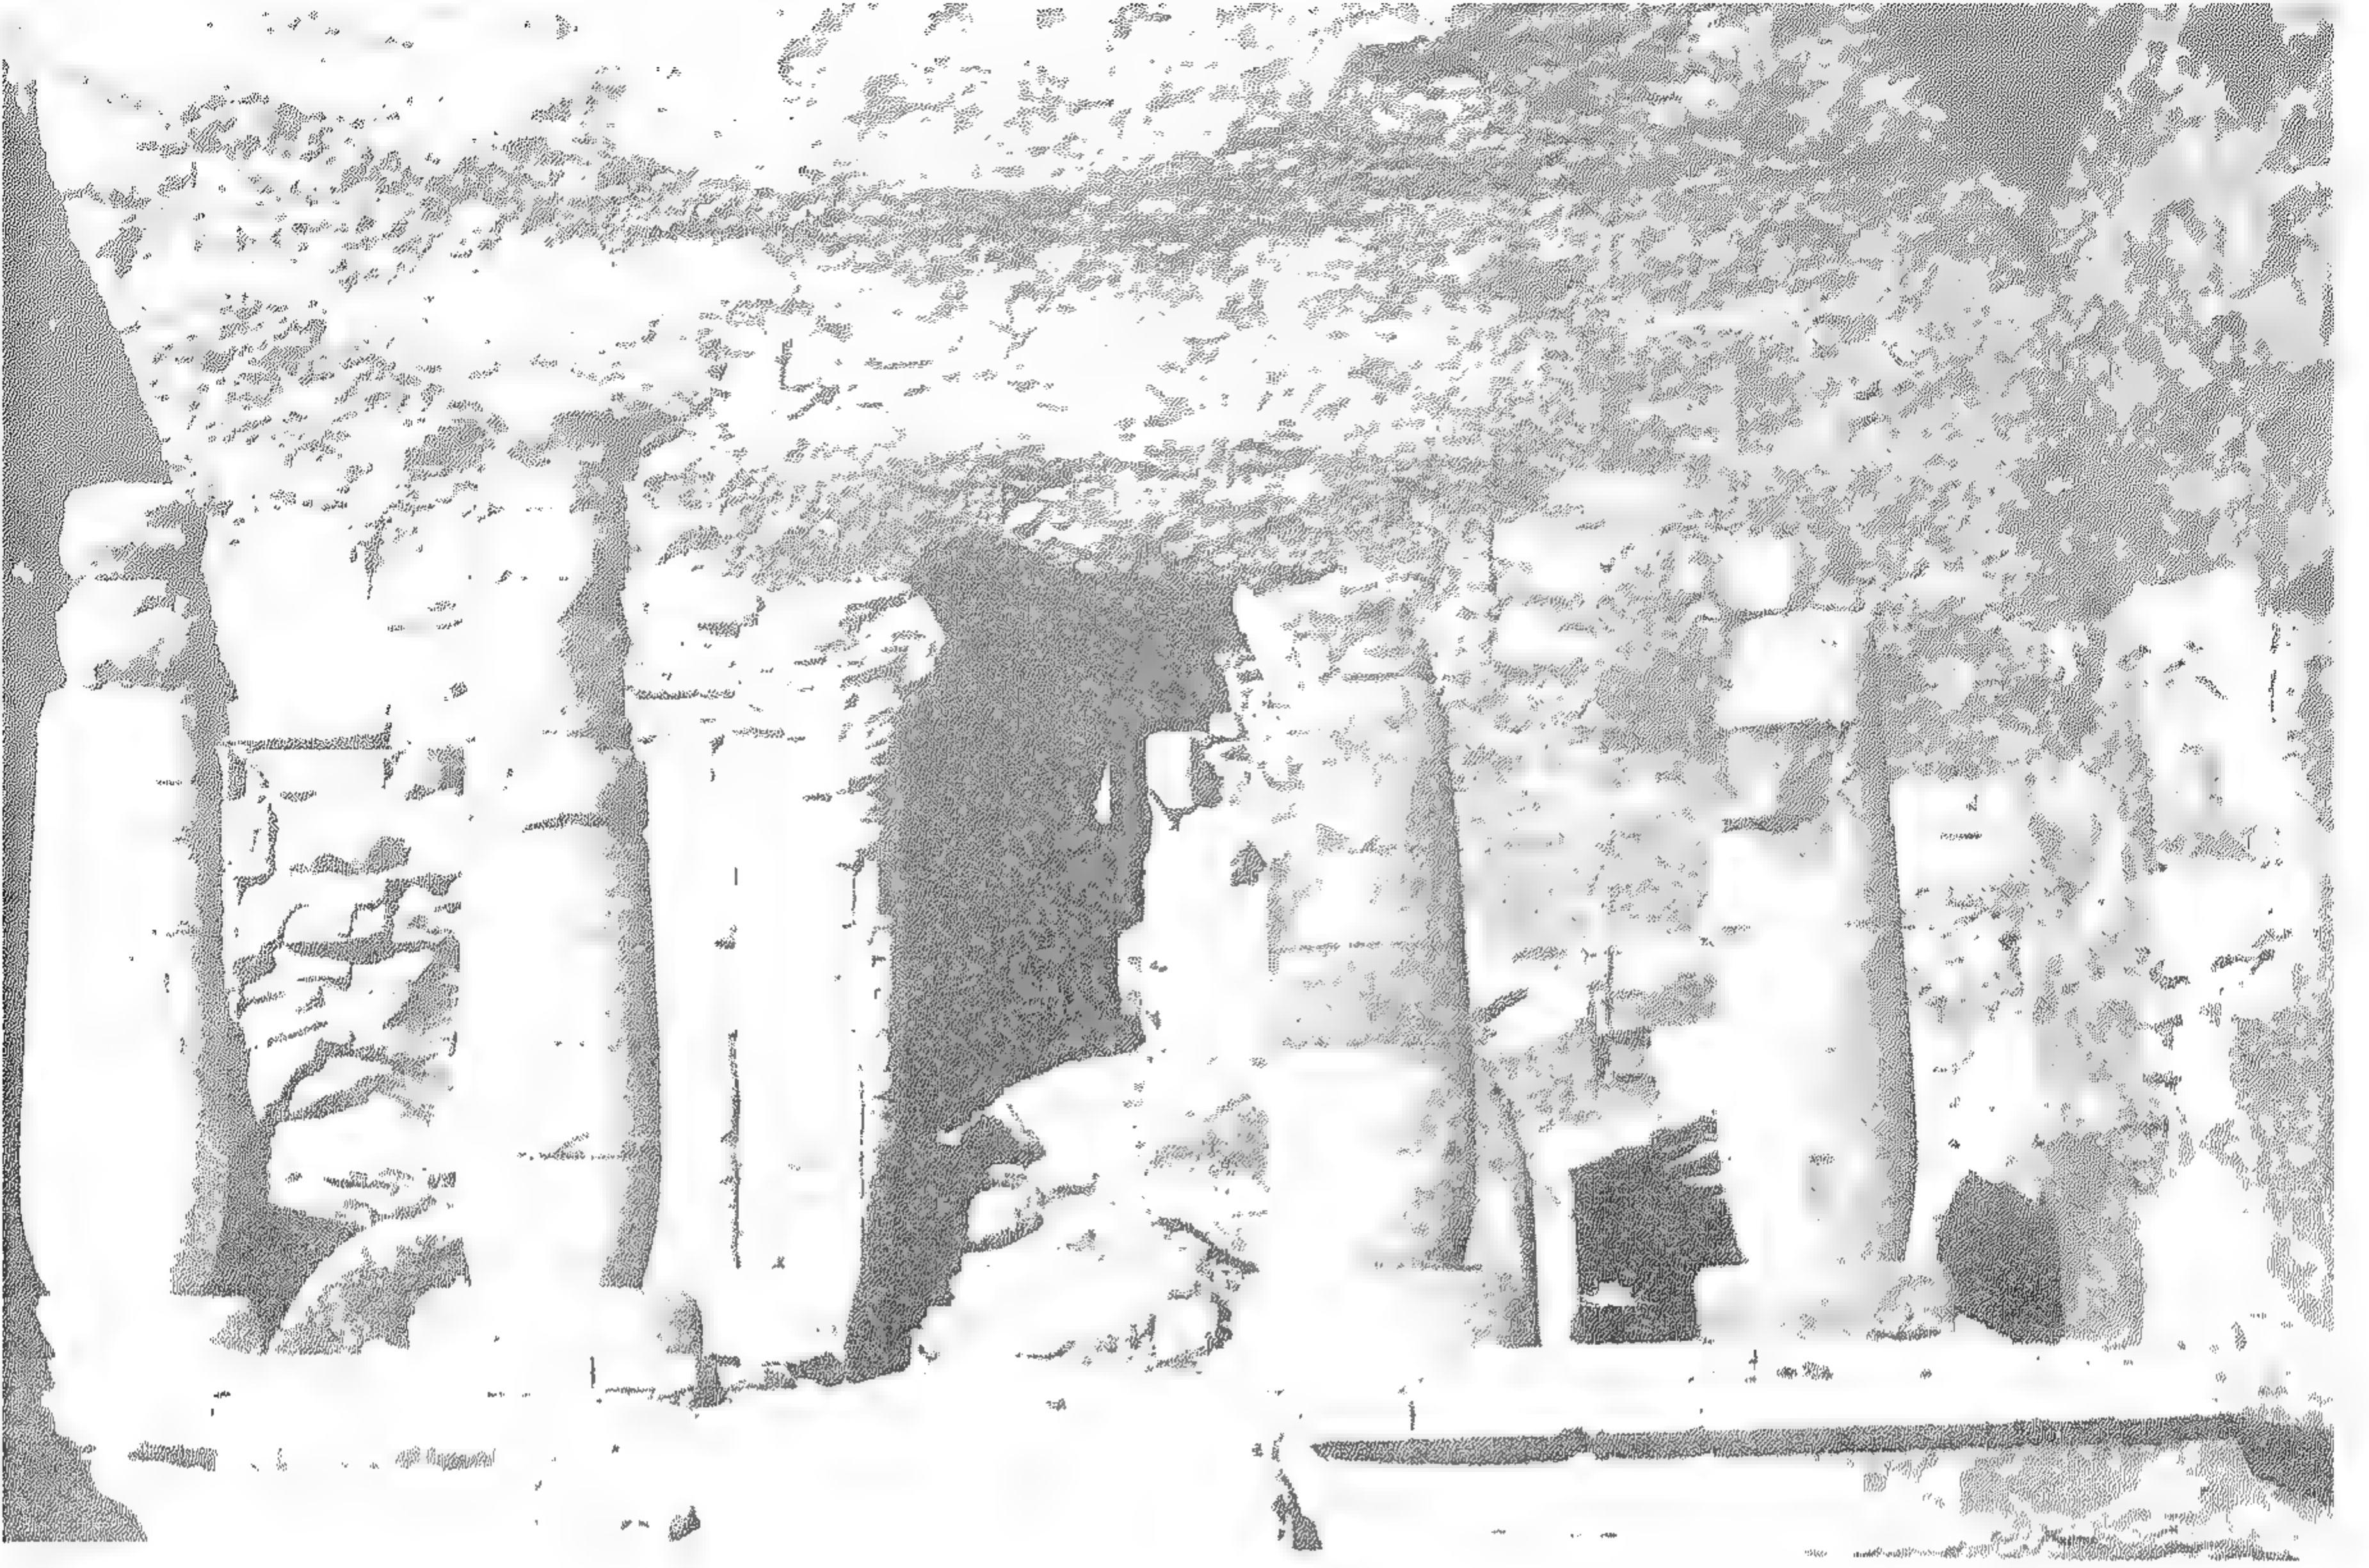
→ مقبرة منتوحات وأعمال الترميم الجارية بالفناء
المفتوح ويظهر حالة التهدم الشديد بالمقبرة
وتآكل عقود الأعمدة
